CRITERIA VOOR DE  
KWALITEITSBEOORDELING VAN  
MEERVOUDIGE BEGLAZING

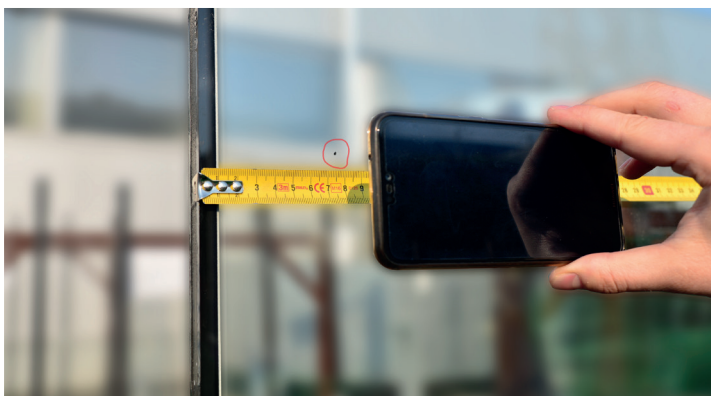
5. Houd de smartphone ca. 10 cm van het glas.

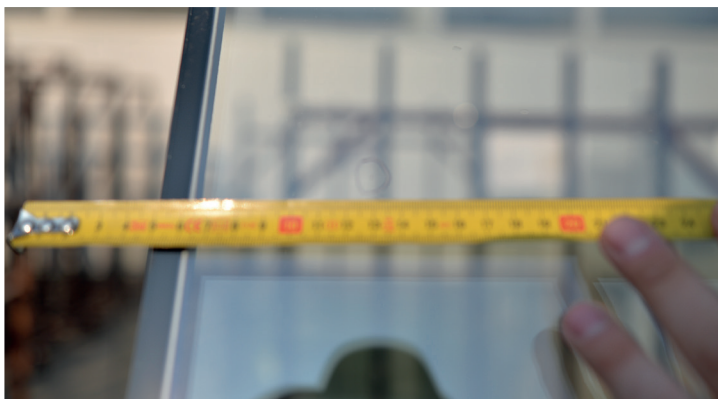
7. Als de foto van het gebrek onduidelijk en wazig blijkt

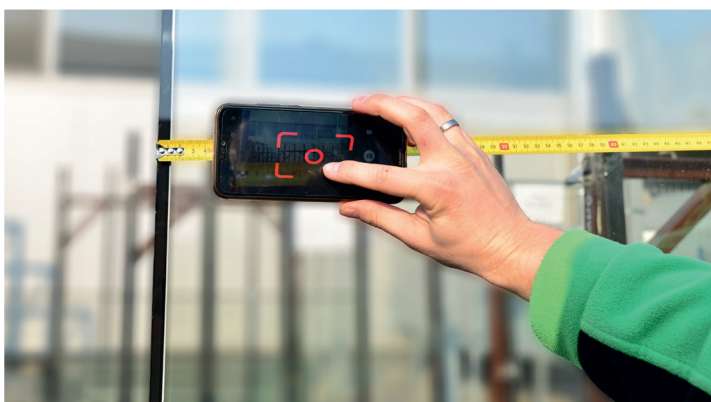
8. Houd de smartphone in dezelfde positie – druk met uw vinger op het scherm van de smartphone – de camera dient nu scherp te stellen.

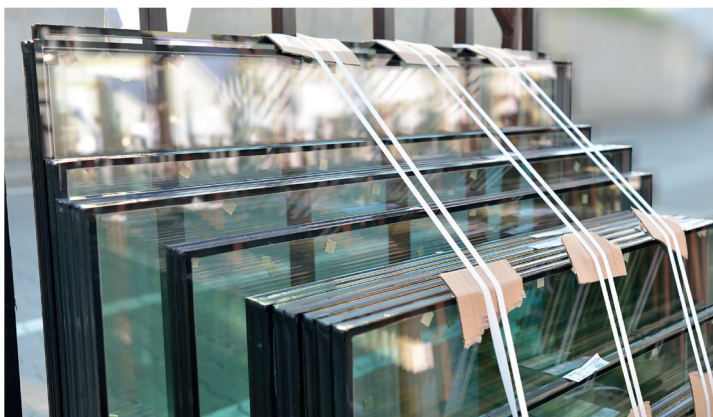
### Correct ingepakte standaard = verificatie van het teruggestuurde glas

- Verpak de ruiten conform de fotodocumentatie.
- Banden en kartonnen tussenstukken die de banden beschermen tegen doorsnijden.
- Plaats over ten minste 2 rijen iedere 25 cm een stuk kurk tussen de ruiten.
- Plaats de ruiten van groot naar klein in de standaard de schuif ze zo ver mogelijk naar het einde van de standaard.
